KASTAMONU BOZKURT'TA YAŞANAN SEL FELAKETİ

Emil Ata Güzelis¹

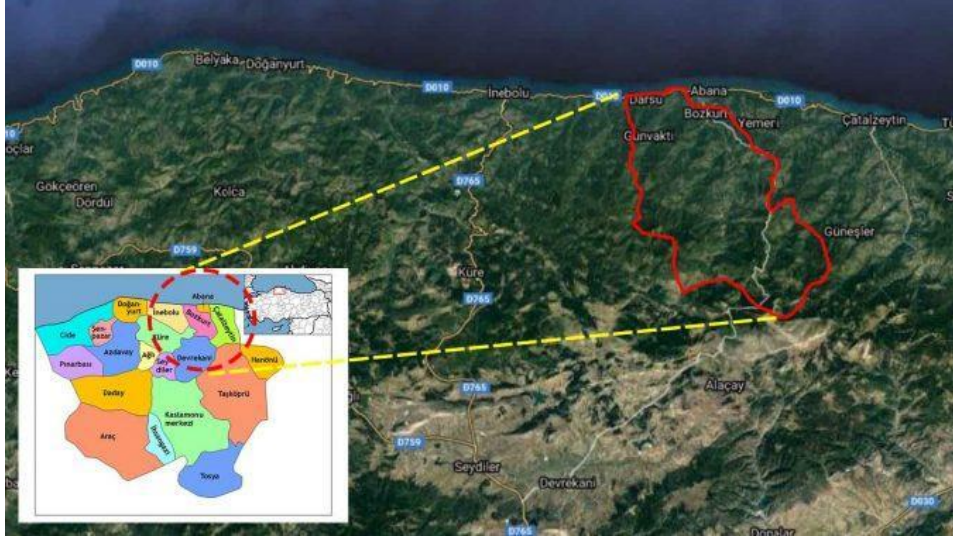
Görsel 1. Sel felaketinin yaşandığı alan

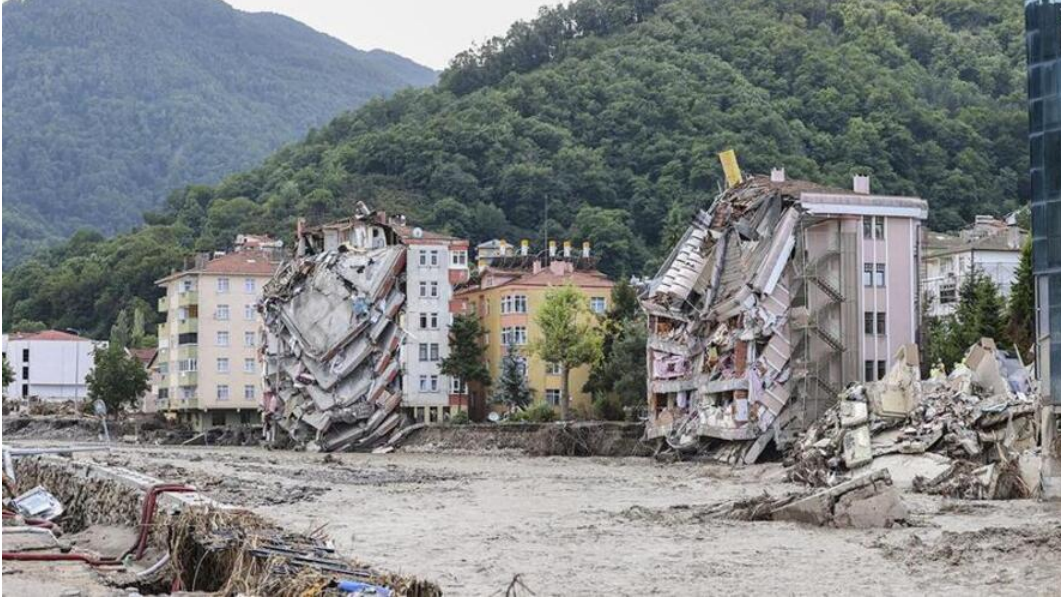
Görsel 2. Afet bölgesi

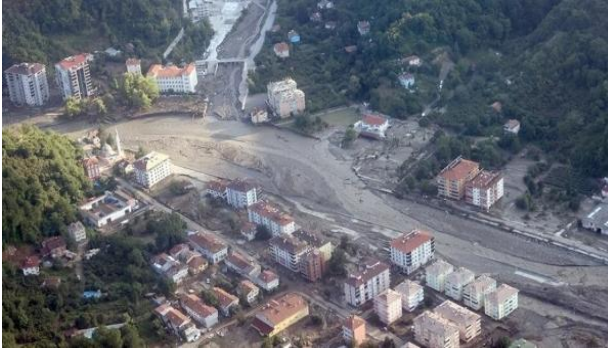
Görsel 3

Doğal hali ile kıvrımlı olarak akan Ezine Çayı, daha sonra yapılan bir kanaldan Karadeniz'e akmaya başlamıştır. Bu kanal, aşağıda kullanılan görsel 3'deki gibi kıvrımlı değil düz olarak inşa edilmiştir. Fakat sel felaketinin ardından Ezine Çayı görsel 4'deki gibi yeniden "S" şeklinde kıvrılarak eski halini almıştır. Çay'ın aktığı yatak da daraltılmış ve her iki tarafı imara açılarak evler yapılmıştır.

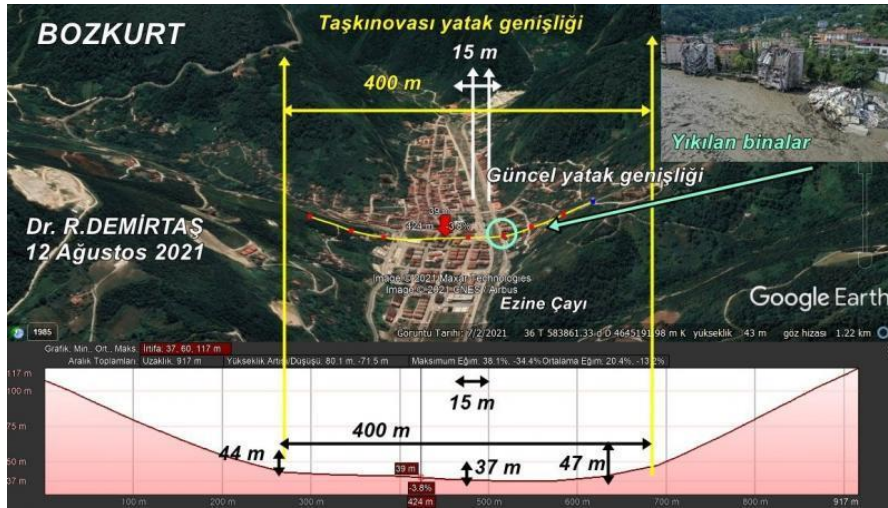
Selin felakete dönüşmesinde ve can kaybının çok olmasında en önemli etkenlerden biri olarak, dere yatağının daraltılmasını, açık kanala dönüştürülmesi ve etrafına konutların yapılmasını söyleyen Prof. Dr. Mustafa Öztürk'e göre "Bozkurt'ta dere yatağına bina yapılıyor, dere daraltılıyor, bazı binaların temelinde çay malzemesi kullanılıyor ve sağlam zemine ulaşılmıyor. Projeyi hazırlayan, projeyi onaylayan, inşaatı başlatan ve inşaatı denetleyen suçlu." Aynı zamanda dere kenarına yapılacak yapıların, kıyı çizgisine en fazla 50 metre yaklaşabileceğini 0-50 metre arasında yapılaşma olamayacağını söyleyen Prof. Dr. Öztürk, bu alanların yeşil koridor olarak projelendirilmesi gerektiğini belirtiyor. Aşağıda Jeoloji Mühendisi Prof. Dr. Ramazan Demirtaş'a ait görselde Ezine Çayı'nın sadece 15 metre mesafede binaların yapıldığını görüyoruz.

Görsel 5. Ezine Çayı havzası ve Bozkurt yerleşme planı

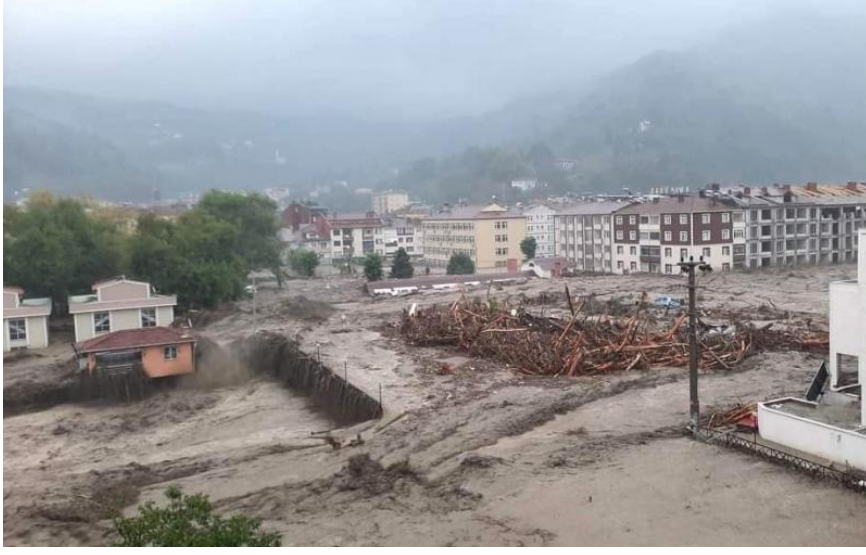
Ayrıca Ezine Çayı'nın üzerine yapılan köprülerin kemerli olmaması yani düz olarak yapılması da selin etkisini artıran nedenlerden biri olarak düşünülüyor. Çay'ın debisinin artan yağışlarla yükselmesinin ardından, kemersiz olan köprüler tarafından akışının engellendiği bu nedenle köprülerin yıkıldığı düşünülmektedir. Diğer taraftan, ilçedeki tomruk deposunun selden etkilenerek zarar gördüğü belirlenmiştir. Burada bulunan ağaç parçaları ve kütüklerin sel sularına karışarak köprülerdeki akışı engellemesi ve tıkanıklıklara neden olması da gösterilen nedenler arasındadır. Görsel 6'da ağaç parçalarının Ezine Çayı üzerinde bulunan köprü girişini kapattığı ve suyun akışını engellediği görülmektedir.

Görsel 6. Ağaç ve molozların Ezine Çayı üzerinde neden olduğu tıkanma

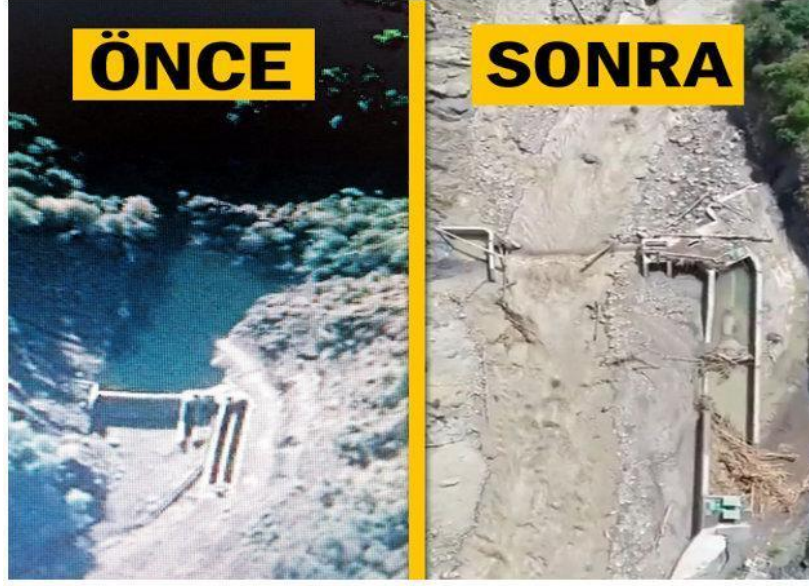
Bozkurt İlçesi yakınlarında iki Hidroelektrik Santrali bulunmaktadır. Ezine Çayı'nın üzerinde kurulu olan HES yani Hidroelektrik Santrali'nin Kastamonu'nun en büyük santrali olduğu bilinmektedir. 7.4 metre yüksekliğe, 7 metre derinliğe ve 12 metre uzunluğa sahiptir. HES'te tutulan suyun miktarı ise 45 bin metreküptür. Bölgede bulunan HES'in doğal dengeyi bozduğu ve aşırı yağış sırasında Ebru regülatörü ve Hidroelektrik Santrali'nin kapaklarının patladığı, bu durumun da hasarın büyük olmasının önemli nedenlerinden biri olduğu söylenilmektedir. Diğer Hidroelektrik Santrali olan Aybige Hidroelektrik santrali de Bozkurt'a yakın bir bölgede bulunmaktadır. Siyasal Ekoloji uzmanı Dr. Sinan Erensü, Bozkurt'ta yaşanan afetin nedenlerinden biri olarak gösterilen Hidroelektrik Santrali ile ilgili HES'in patlamasıyla ilgili meydana getirebileceği zarardan çok HES'in yapımı sırasında doğal dengenin bozulduğuna dikkat çekiyor. *“Bunda vadideki yapılaşma, suyun akışını etkileyen çeşitli yapılar gibi çeşitli faktörlerin etkisi var. HES'in su alma borularının zarar gördüğü iddiaları var ki bunun görüntüleri de mevcut. Ancak bunu tek başına sele bağlamak doğru değil. Burada doğru tartışma alanı HES'in patlayıp patlamadığından ziyade HES'in yapımı, işletmesi ve sonrasında vadilere verdiği etkidir. HES'ler yapılırken yol yapılıyor, arazi değiştiriliyor, bu örnekte olduğu gibi bazen birden fazla vadideki su bir araya getiriliyor, ağaçlar kesiliyor ve taş ocağı gibi başkaca yapı çalışmaları yapılıyor, molozlar zaman zaman vadi içlerine atılıyor, derenin yolu üzerine çeşitli yapılar inşa ediliyor. Bütün bunları bir arada düşündüğümüz zaman olası etki üst kotlardan toplanan su haznesinin patlamasından çok daha fazla etki söz konusu olabilir.”*

Görsel 7. Bozkurt'taki Hidroelektrik Santrali'nin sel afetinden önceki ve sonraki görüntüleri

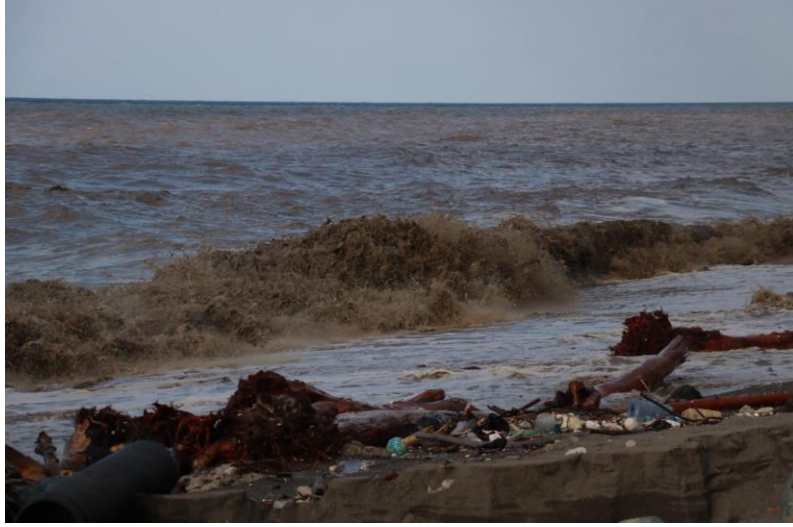
Yeryüzündeki sular sürekli bir döngü halindedir. Hidrosfer ile ilgili olan akarsu, deniz, göl, kaynak suları ve yeraltı suları bu döngüyü yaşarlar. Yağışlarla gelen seller de kimi zaman küçük kimi zaman büyük bir alanı etkiler. Bozkurt'ta yaşanan sel sonrası felakete neden olan sel suları ilçenin 3 kilometre ilerisinde bulunan Abana'dan Karadeniz'e dökülmüştür. Bu sular sel bölgesinden taşıdığı her şeyi Karadeniz'e bırakmıştır. Denizin içindeki canlıları da etkileyecek

Görsel 8. Bozkurt'taki sel felaketinden Karadeniz'e ulaşan sel suları
